# 聖水大橋 崩壞事件 原因糾明鑑定團 活動白書

1995. 6.

서울地方檢察廳

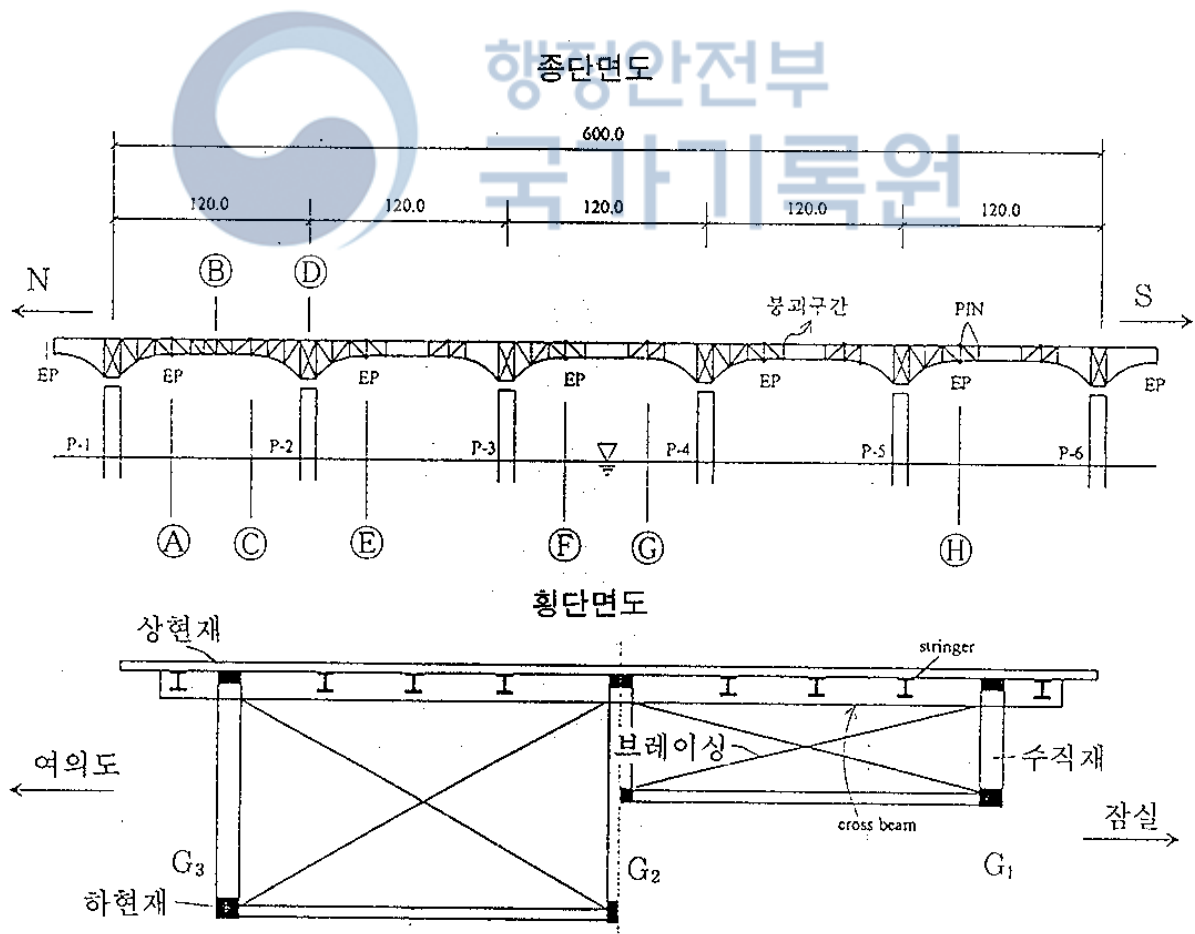
(그림 2-1) 외관조사 위치

교량 외관 조사는 붕괴된 현황, 붕괴구간의 파괴된 부재 단면, 붕괴되지 않은 구간의 유사한 수직재를 중심으로 실시하였다. 중점 조사대상은 파단면 상태, 용접 부위의 균열 및 부식 상태, 유지관리를 위한 부착물 등을 육안으로 조사하였으며 비파괴시험 등과 같은 정밀조사 및 시험은 3장에 수록하였다. 조사 위치는 비계를 설치하여 접근이 가능한 부위만 시행하였다(그림 2-1).

- 외관조사는 (그림2-1)과 같이 비계가 설치되어 있는 8개소에 대하여 실시하였다.
- 하현재의 수평브레이싱 접합부(1개부재 : 양단)에 12개의 볼트가 사용되어야 하나 전체적으로 4~8개만 연결되어 있고, 수직브레이싱도 길이가 짧아 현장에서 볼트구멍을 재 천공하여 연결한 것으로 판단된다.
- 전반적으로 신축이음부의 부식정도가 심하다.
- 부재의 연결부 상태가 불량하다(예, 볼트 소요수량 6개중 실제 4개 연결).  
〈사진 2-4〉
- 신축이음부의 일부 가로보에 균열이 발생되어 있다.
- 주트러스 사이의 간격이 설계치보다 큰 것으로 판단된다.
- 가로보와 세로보의 이음부 상태가 불량하고, 이음부에 복부 균열이 발생한 곳이 있으며 철근 등을 덧붙여 용접한 곳이 많다.
- 붕괴되지 않은 부분도 수직재의 용접부에 균열이 발생되어 있다.
- 신축이음부의 일부 수직재에 보수용으로 보이는 부속물(속칭 “까치발”과 보조수직재의 지지구조물)이 있다.

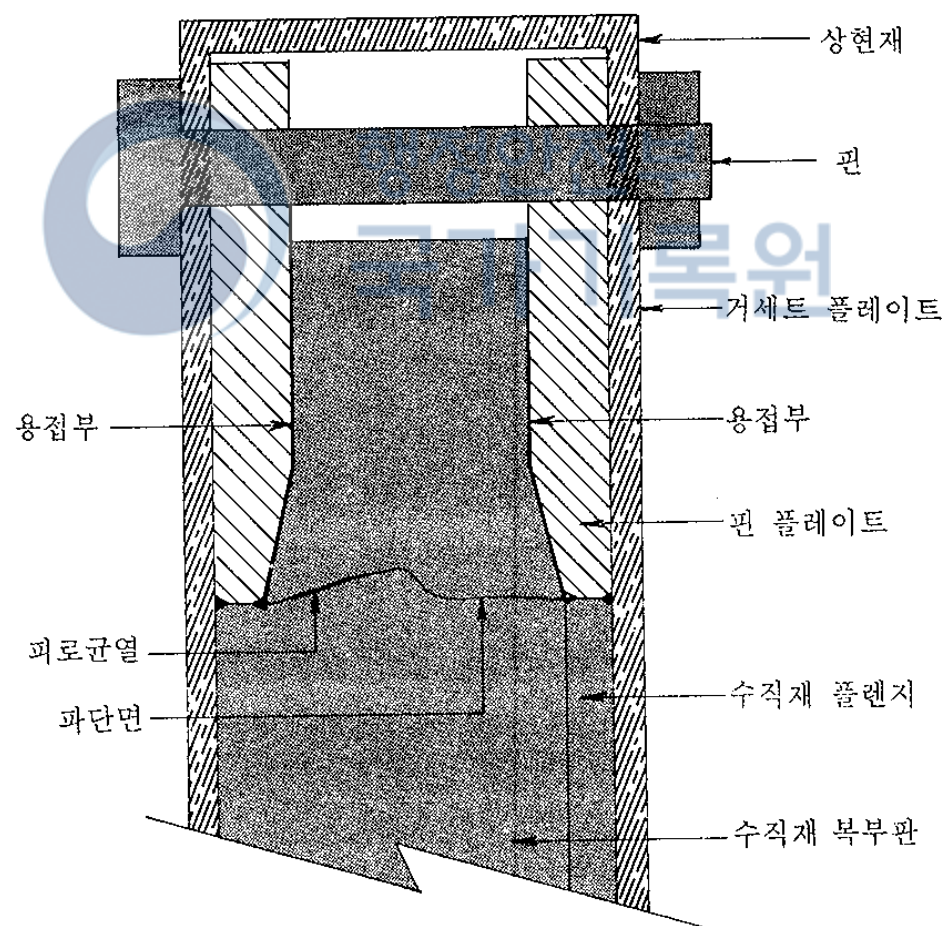
〈그림 2-2 편연결부의 상세도〉

10번과 11번 교각 사이의 현수트러스의 편연결 수직재의 용접부가 파단되어, 현수트러스 부분이 낙교되어 있는 상태이다. 편연결부의 상세는(그림 2-2)와 같다.

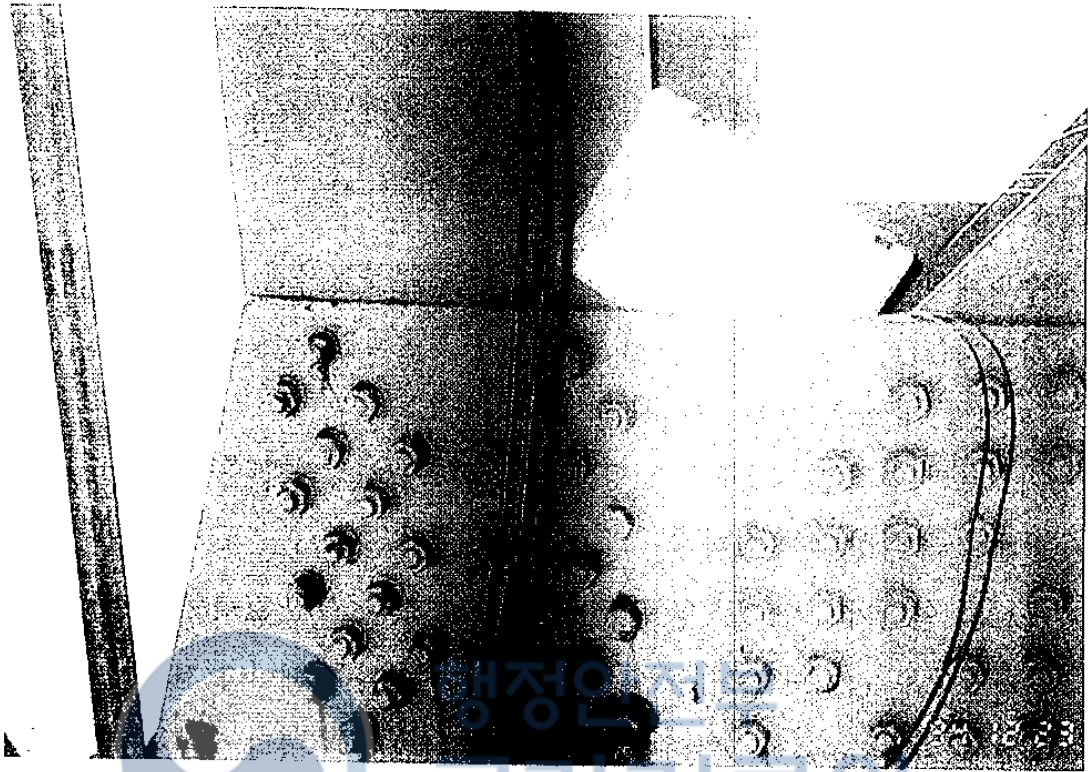
- 수직재와 하현재(G3)의 연결부에서 내·외측의 연결볼트 36개중에서 7개가 부식되고 풀려 있다<사진 2-6 참조>.
- 위와 같은 원인으로 하현재 sliding받침부에 처짐이 발생되었다.  
<사진 2-7 참조>
- 대체적으로 볼트연결부 상태가 불량하다.

〈사진 2-6〉하현재 연결볼트의 부식 및 풀림

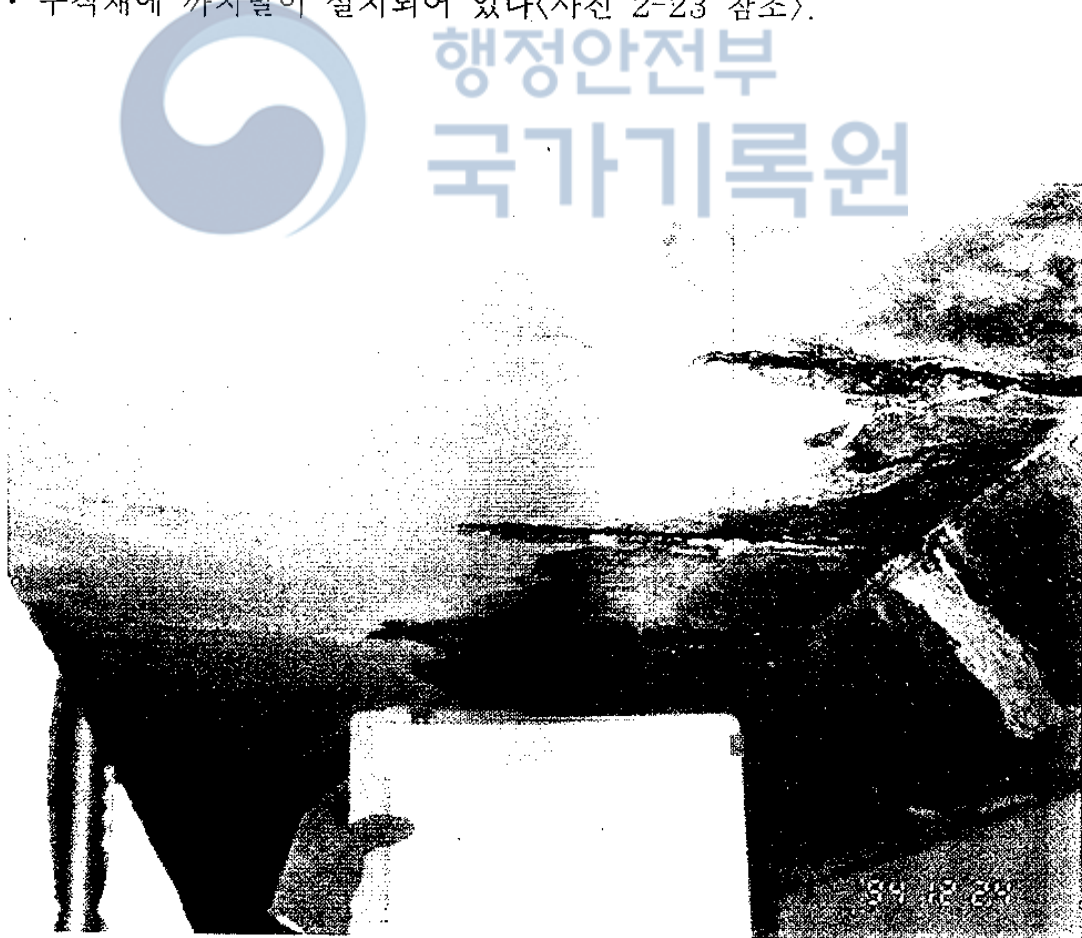
- 바닥판(켄틸레버부) 콘크리트에 철근이 노출되어 있다<사진 2-19 참조>.
- 바닥판의 신축이음부 콘크리트가 파손 및 침하되어 있다<사진 2-20 참조>.
- 횡브레이싱의 연결볼트가 탈락되어 있다<사진 2-22 참조>.
- 브레이싱의 좌굴이 발생하였다.
- 브레이싱의 연결상태가 불량하다.
- 상현재와 가로보의 연결부에 볼트의 탈락 및 부식이 심하다<사진 2-21 참조>.
- 수직재에 까치발이 설치되어 있다<사진 2-23 참조>.

<사진 2-19> 바닥판 철근 노출

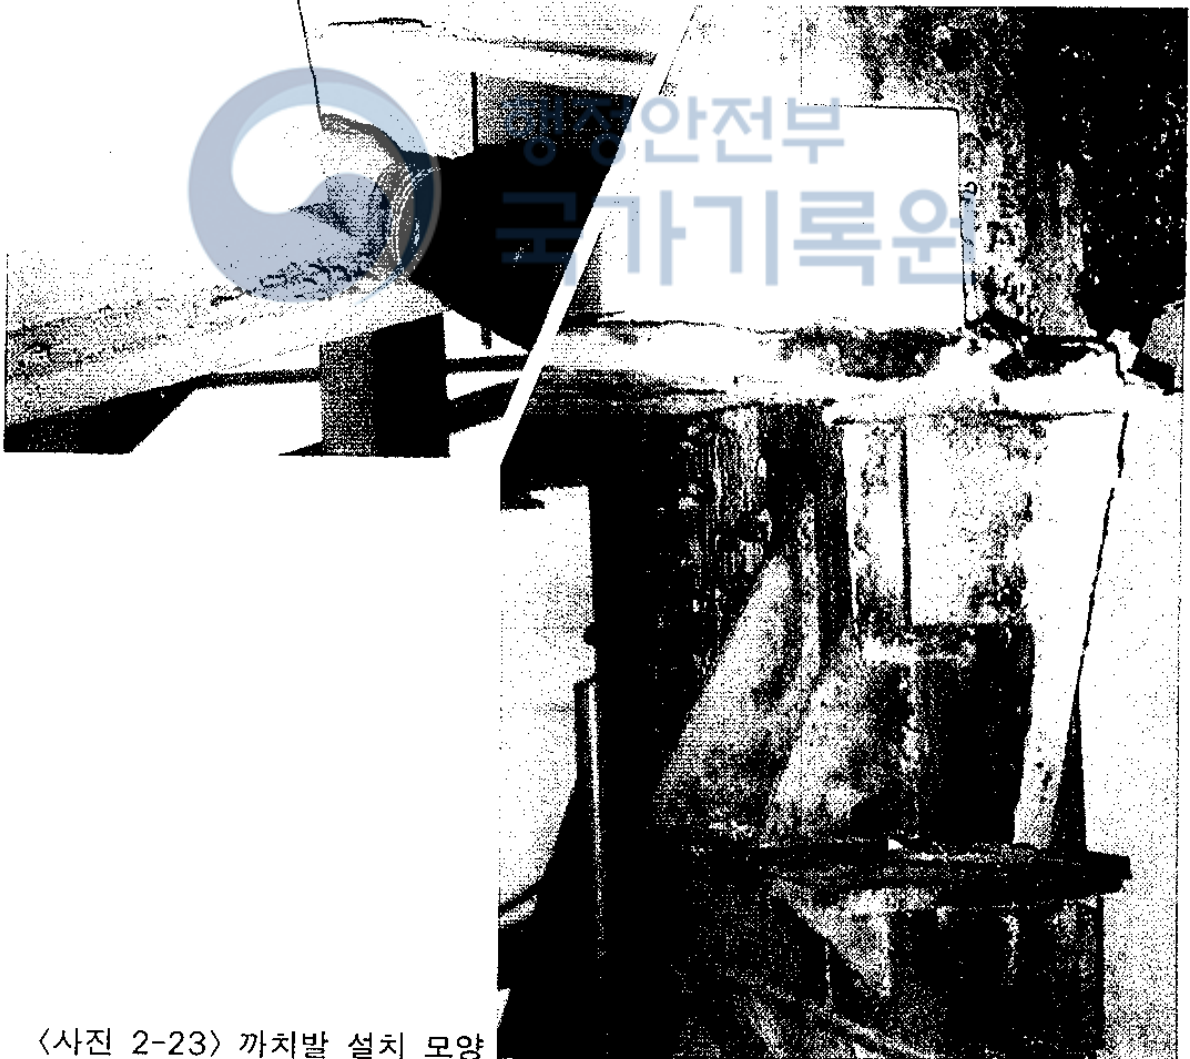
〈사진 2-23〉 까치발 설치 모양

본 교량의 외관 조사 결과, 편 연결 수직재의 용접 부위는 여러 곳에서 균열이 발생하였고, 가로보의 연결부 보수가 수 차례 시행되었으며, 브레이싱 연결 볼트의 수와 볼트구멍 등도 부정확하다. 또한 신축 이음장치와 가로보의 보수를 위해서 설치된 까치발이 발견되었다. 이러한 구조물의 손상과 부속물 설치가 교량의 붕괴에 미친 영향은 다음 장에 수록하였다.

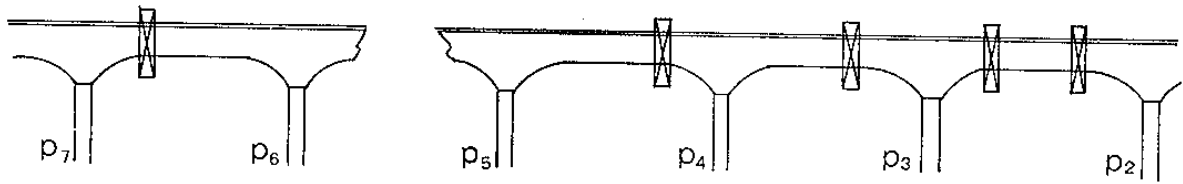
(그림 3-1) 방사선 투과시험 개소

촬영부위 즉 검사개소는 (그림 3-1)과 같으며, 총 111검사개소에 대하여 방사선투과탐상시험을 실시하였다. 필름의 부착 및 방사선 조사방향은 다음 (그림 3-2)와 같으며, 시험조건의 상세는 다음 (표 3-1)과 같다.

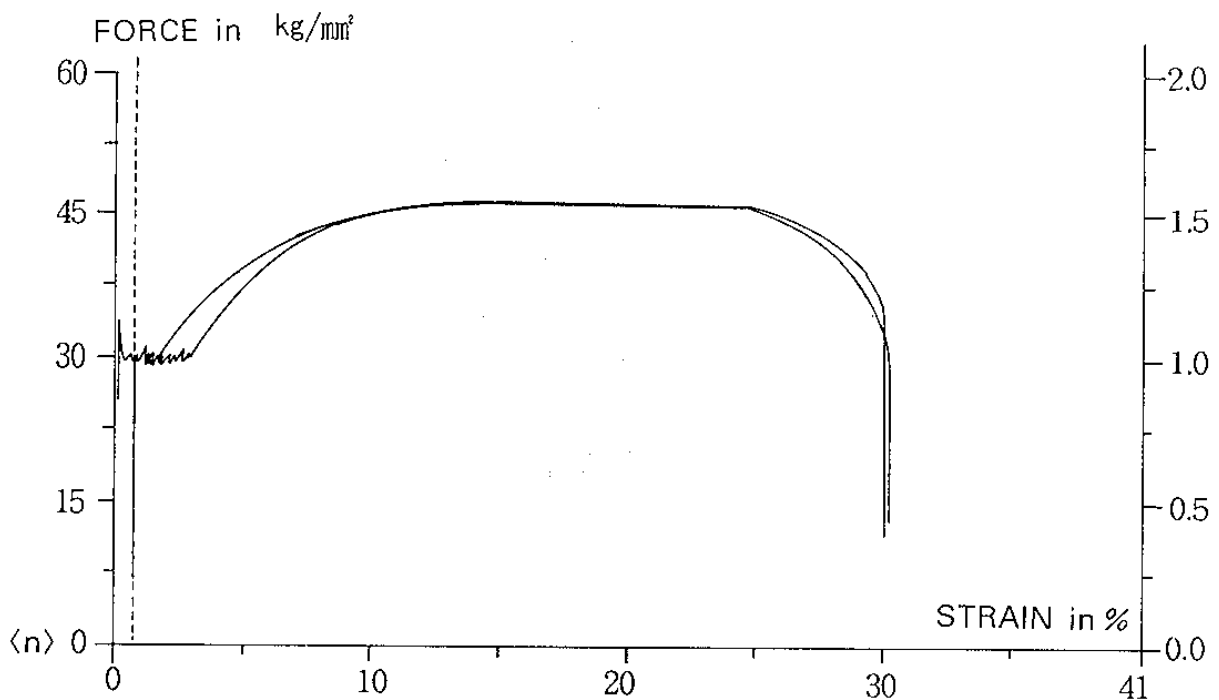
(그림 4-2) 인장시험에 의한 응력 변형도 곡선

모재는 인장강도가 41~52kg/mm<sup>2</sup> 사이에 있고, 항복점 강도는 25kg/mm<sup>2</sup> 以上이므로 일반적인 구조용강재인 SS41 또는 SWS41의 표준 강성 범위내에 있다.

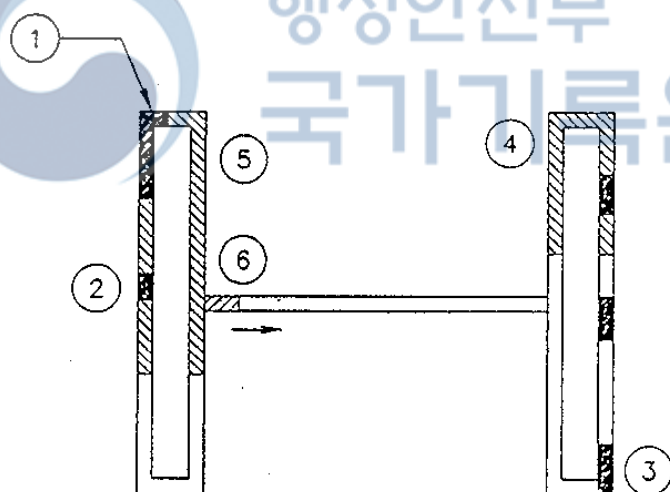
- ① 아래의 (그림 4-8)과 같이 복부판 쪽으로 진행되어 오다가 150만 싸이클에서 균열의 크기가 96mm쯤 되었을 때
- ②안쪽에서도 34mm 균열이 생기기 시작하였다. 이때의 균열의 성장속도  $\frac{da}{dN} = 8.33 \times 10^{-5} \text{ mm/cycle}$ 이었다. 180만 싸이클일 때 반대편 플랜지의 맞은 편쪽 끝에서도 14mm 균열이 발견되고
- ③ 230만 Cycle일때 균열의 성장속도  $\frac{da}{dN} = 4.39 \times 10^{-4} \text{ mm/cycle}$ 이 되었으며 좌측 Flange에는 여러개의 균열이 발생하였다.
- ④ 251만 싸이클에서 우측 Flange 상부의 내부용접성 전부가 완전히 분리되고
- ⑤ 균열은 복부판 쪽으로 진행되며 다른쪽 Flange에서도 균열이 시작되었다.
- ⑥ 이 시점부터는 균열의 성장속도가 빨라져서  $\frac{da}{dN} = 1.108 \times 10^{-3} \text{ mm/cycle}$ 이 되었다. 복부판으로 진행된 균열이 29.6mm 크기가 되었을때 더이상 시험을 계속하면은 위험하다고 판단하여 260만 cycle일때 시험을 중단하고 다음 시편과 교체하였다. 이때 완전 용입된 시편에서는 아무런 균열도 발견되지 않았음은 물론이다.

(그림 4-8) 수직부재 용접부위에 피로균열이 생긴 순서(피로시험 결과)

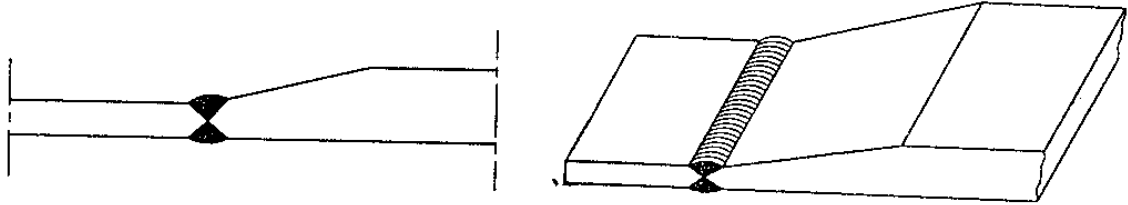
이러한 피로 응력 범주에 속하는 구조연결부의 상세는 (그림 4-9)에 분류되어 있고, (그림 4-10)의 성수대교 수직부재 플랜지 용접상세는 (그림 4-9) AASHTO 시방서의 범주 분류 11번과 같은 상세이다. 각 응력 범주에 대한 허용응력 범위( $S_r$ )와 하중작용 횟수( $N$ )와의 관계는 (그림 4-11)과 같다.

(그림 4-10) 성수대교 수직부재 용접부위 설계 상세

성수대교 수직부재의 플랜지가 완전 용입 홈 이음용접(Full Penetration Groove Weld)으로 시공되었다면 피로 응력범주 B의 상세에 해당하기 때문에 피로강성이 상당히 높았을 것이나 X-cut 개선도 없고 부분용접되었기 때문에 훨씬 피로강성이 떨어지는 점선과 같은 응력범주의 상세가 되었음을 의미한다.

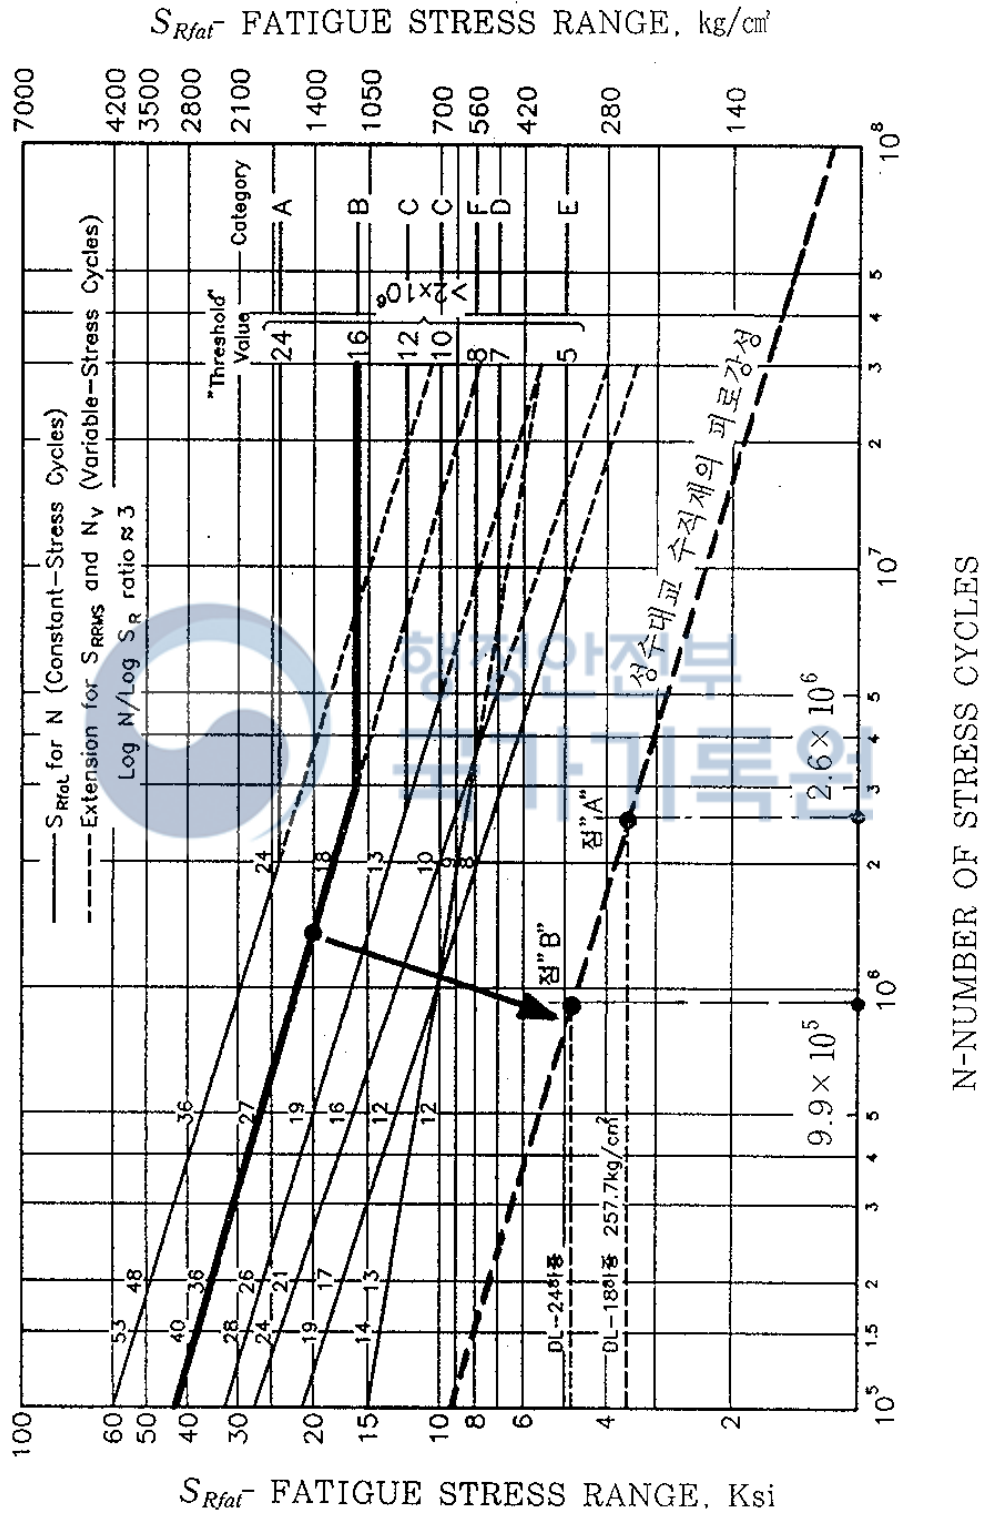
(그림 4-11)의 가로축(X축)은 피로수명 즉 하중작용 횟수를, 세로축(Y축)은 활하중에 의한 응력변동 범위를 대수(對數) 스케일(Log-Log Scale)로 나타낸다. 응력범주 A는 용접이 가해지지 않은 강재 또는 압연형강(Rolled Form Steel, Wide Beam or Channel)으로 피로강성이 가장 큰 응력범주이다. 그림에서 응력범주 A는 피로강성이 가장 커서 응력변동 범위  $1700\text{kg}/\text{cm}^2$  이하에서는 피로의 문제가 없다고 할 수 있다. 응력범주 B는 성수대교 수직부재가 설계도면대로 시공되었을 때의 용접부위와 같은 조건의 완전용입 홈 이음용접(Full Penetration Groove Weld)과 같은 구조상세가 속하는 응력범주로서 피로강성이 두번째로 큰 범주이며 활하중에 의한 응력변동범위가  $1050\text{kg}/\text{cm}^2$  미만이면 피로균열의 문제는 없다고 할 수 있다.

응력범주 E는 제일 피로강성이 낮은 구조상세들로 구성된 범주이다. 필렛 용접이 끝난 곳은 균열이 생기기 쉬운 위치로서 만약 이 균열의 방향이 응력이 작용하는 방향과 직각을 이루게 되는 경우 균열이 쉽게 성장하기 때문에 이 응력범주에 해당하게 된다. 여기서 응력범주직선의 기울기( $m$ )는 강재의 성질에 의해 결정되는 값이지만 구조용 강재의 경우  $m=3$ 이다. 이 (그림 4-11)에 한국기계연구원에서 수행한 수직부재의 피로시험 결과를 도입하면 설계대로 수직재가 제작되었을때와 쉽게 비교할 수 있다.

피로시험이 DL-18 하중인  $257.7\text{kg/cm}^2$ 의 응력변동을 작용하였을때 260만 cycle에서 파단된 상태와 같으므로 이 Data는 (그림 4-11)의 점 A에 해당한다. 이 점을 통과하며 기울기가 3인 직선을 그리면 그림의 점선이 된다. 세번째 시험체는 DL-24하중인  $342.7\text{kg/cm}^2$ 를 작용했을때 99만 3천 사이클에서 파단되었다고 보면 (그림 4-11)의 B점과 같으며 A점과 B점을 연결하는 직선은 그림의 점선과 같게 된다. 이 점선이 설계도면대로 완전용입이 되지 않고 시공부실로 인하여 성수대교 수직부재와 같이 부분 용입이 된 부재의 피로 강성을 나타내는 직선 식이다. 물론 시험에서도 증명된 것과 같이 완전용입된 시편은 응력변동범위  $257.7\text{kg/cm}^2$ 에서는 무한대의 응력사이클이 작용하여도 균열이 생기지 않는다는 것을 응력범주 B직선으로 부터 알 수 있다.

(그림 4-11) 응력범주 A~E 상세설계를 위한 응력변동위와 피로수명과의 관계곡선

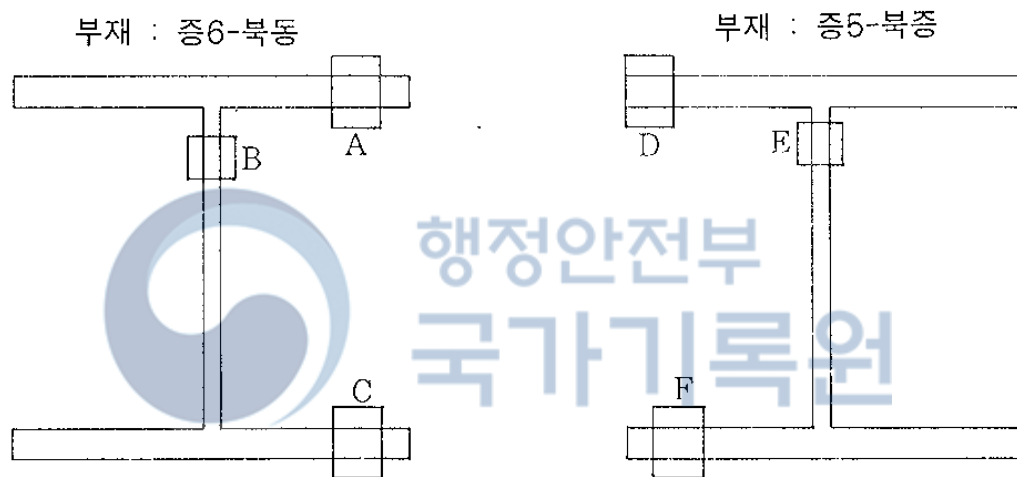
파단면의 조직을 전자현미경으로 관찰하여 파단의 종류를 확인하기 위하여 파단면에 대하여 SEM(Scanning Electron Microscope) 촬영을 실시하였다. 시험편 채취위치는 (그림 4-22)과 같으며, 파단면의 산화물을 제거하기 위하여 HCl 용액에 2~3초간 침지한 후 꺼내어 알콜로 세척하는 방법을 파면관찰이 가능할 때 까지 수차례 반복하였다.

(그림 4-22) SEM 시편 채취위치

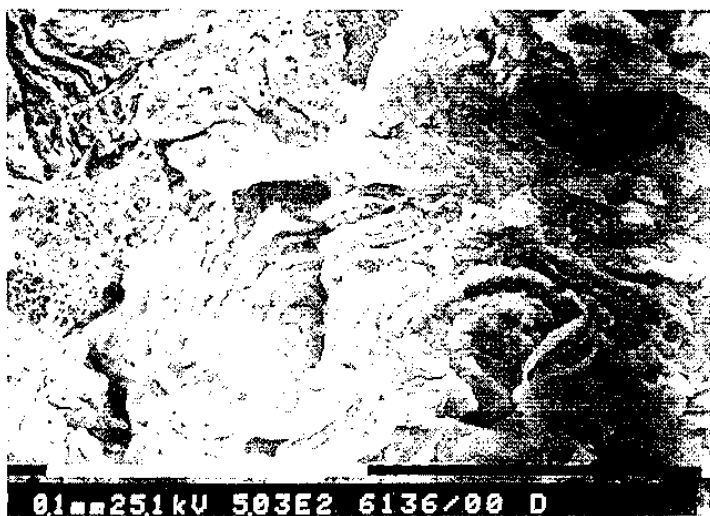
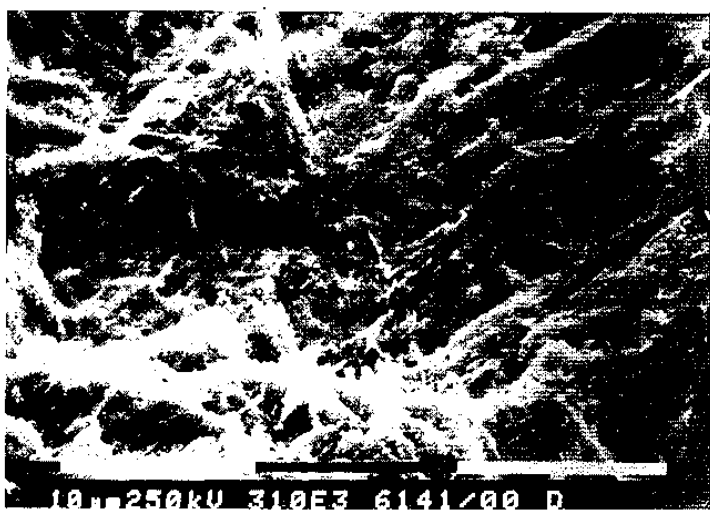
〈사진 4-26〉 시험편 채취위치 D에서의 SEM 사진

북동측 부재의 SEM 촬영위치는 각각 <사진 4-23, 4-24 및 4-25>와 같으며, <사진 4-26, 4-27 및 4-28>에 각 촬영위치에 따른 SEM 사진을 나타내었다.

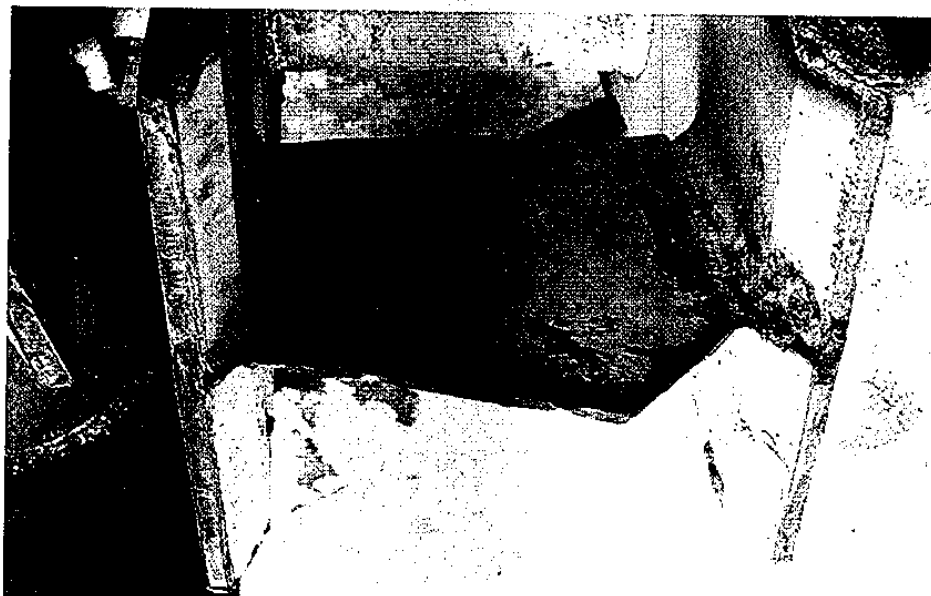
<사진 6-1> 수직재 파단면

그러나 붕괴된 수직재의 파단면을 관찰한 결과로는 다음 <사진 6-1>에 나타낸 바와 같이 X모양으로 개선가공을 하지않고 모재를 절단한 그 상태로 용접한 사실이 인정된다. 즉, 특별시방서에서 요구한 개선시공없이 바로 용접을 수행함으로써 완전용접이 처음부터 불가능하게 되어 있으며, 이는 명백한 특별시방서 요건의 위반사항이라고 할 수 있다.

또한 앞의L <사진 6-1>에도 뚜렷이 나타나 있는 바와 같이 수직재의 파단면을 검토한 결과 개선가공이 거의 되어있지 않을 뿐 아니라 모재의 가스절단면에 노치가 많이 발생되어 있는 점을 감안할 때, 실제 시공조건은 특별시방서의 규정과는 달리 개선가공도 되어있지 않고 절단면의 노치에 대한 조치도 전혀 이루어지지 않는등 특별시방서의 조건을 전혀 만족시키고 있지 않음을 알 수 있다. 이러한 개선가공조건의 불만족은 바로 용접결함을 유발한 근본적인 원인으로 지적할 수 있다.

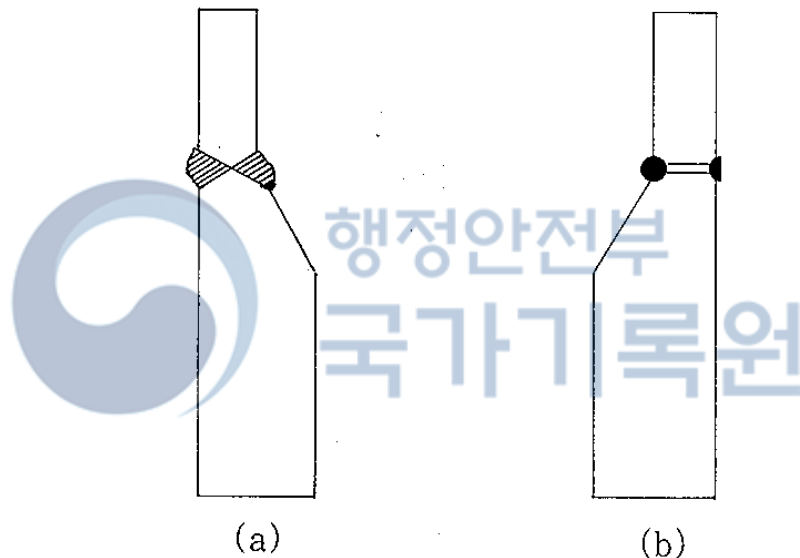
(그림 6-2)에 X 개선시공에 의한 완전용접모양(a)과 개선시공을 하지 않은 현재의 불완전용접의 모양(b)을 비교하여 나타내었다. 그림에서 보듯이 완전용접이 되지 못한 경우 용접부의 유효 단면적의 감소로 인한 강도의 저하가 발생할 뿐 아니라 특히 불완전용접부의 용입부족 자체가 균열의 시작점으로 작용함으로써 파괴인성치의 저하에 따른 피로균열의 발생 가능성을 크게 한다.

(그림 6-2) X 개선시공에 의한 완전용접모양(a)과  
개선시공을 하지않은 현재의 불완전  
용접의 모양(b)

맞대기 용접에 있어서는 (그림 6-2)의 (a)에 도시한 바와 같이 표면측의 용접과 이면측에서의 용접이 중합되도록 완전 용입이 되어야 하며, 뒷담판을 써서 맞대기 용접을 하는 경우에는 제 1층(초층)의 용접을 충분히 하고 균열 및 슬래그 혼입등에 특히 주의해야 한다. 중요한 맞대기 용접부의 양단에는 다음 (그림 6-5)에 도시한 예와 같이 Tap Plate 를 가붙임 하고 Tap Plate 에서부터 용접을 시행하여야 하며, 용접완료 후 Tap Plate를 제거하고 용접단부를 끝손질 하여야 한다. 또한 각 층의 표면은 다음층을 용접하기 전에 Slag 등의 용접장애 요인을 완전 제거 하여야 한다.

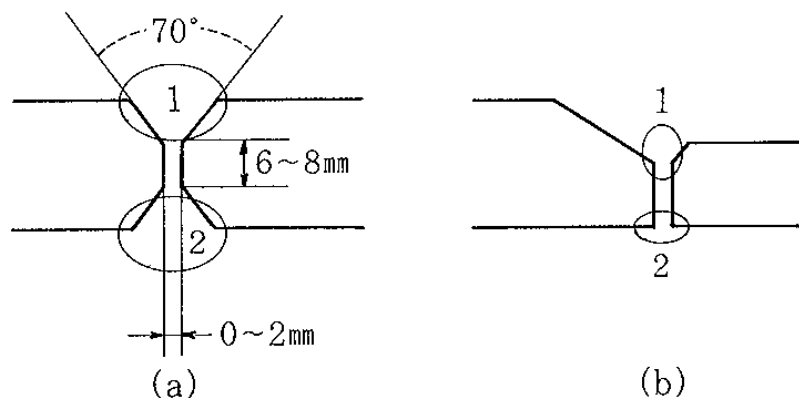
개선은 설계도에 의해 형상을 정확히 가공하고 그 면을 가급적 평활하게 하여야한다. 그러나 당시의 실제공사에 적용되었을 제작도면의 입수가 불가능 하였으므로 (그림 6-3)에 통상의 개선가공 형상조건(a)과 수직재의 파단면을 관찰한 결과(b)를 비교하여 나타내었다.(그림 6-3)의 (a)는 ESAB Welding Handbook 제3판에서 인용한 것이다.

(그림 6-3) 통상의 개선가공형상(a)과 수직재의 개선가공형상(b)의 비교

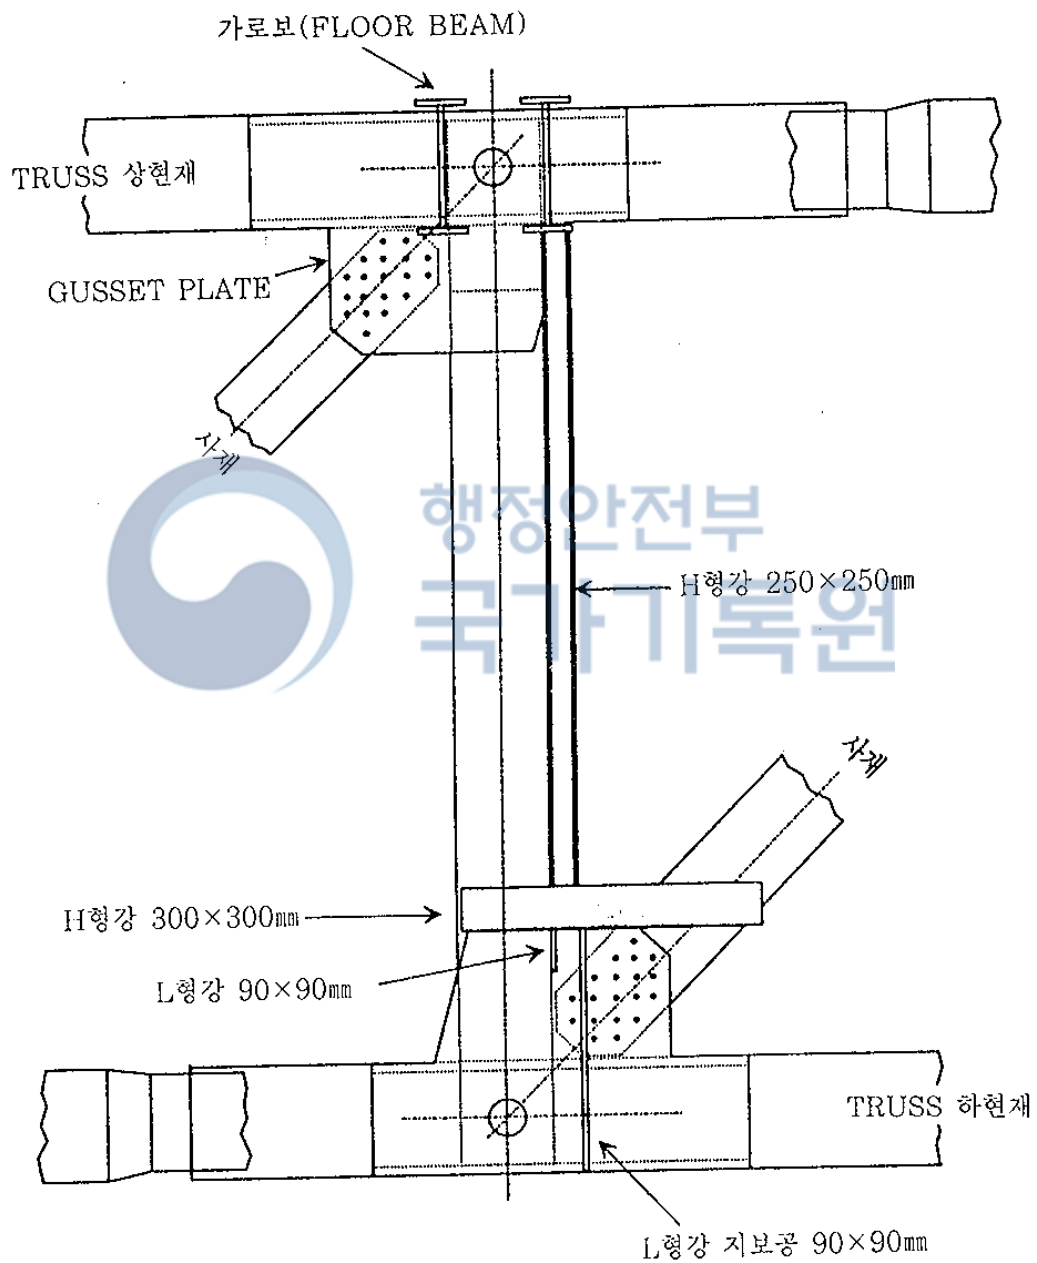
파단된 P10-P11 경간의 중앙 수직재에는 (그림7-5, 7-6)에 도시된 바와 같은 가로보 지지를 위한 H형강 기둥 및 H형강 받침대가 1993년 4월에 설치되었다. 이러한 가로보 지지구조물의 영향을 평가함에 있어서, 이 지지구조물로 인하여 수직재 하단에서의 운동이 구속되어 응력이 추가로 발생하는 경우와 활하중에 대한 가로보의 반력이 수직재로 직접 전달되어서 피로수명에 영향을 주는 경우로 나누어 검토하였다.

(그림 7-5) 가로보 지지구조물 설치도 : 정면도

가로보를 지지하는 H형강 기둥의 상단과 하단은 실제적으로 Hinge 역할을 하게되므로 수직재 하단에서의 운동은 주로 H형강 받침대에 의하여 구속된다고 가정함이 타당하다. 이 경우 사하중과 활하중에 의해서 수직재에 발생하는 인장력은 원래 설계된 Truss 모델의 2차원 해석에 의해서 산출하였으며, Pin 마찰의 영향은 2차원 해석결과에 근거하여 평가하였다. 온도하중에 대해서는 H형강 받침대에 의한 구속조건을 반영한 모델이 해석에 사용되었다. 이 해석은 두단계로 수행되었으며, 그 첫단계에서는 H형강 받침대의 구속조건을 고려한 2차원 Truss 모델에서 온도변화  $\Delta T = 35^{\circ} \text{C}$ 가 주어질 때 발생하는 Truss 절점의 변위를 해석하였다. 두번째 단계에서는 2차원 해석 결과를 3차원 모델에 대한 입력으로 사용하여 수직재에 발생한 응력 상태를 정밀하게 해석하였다.

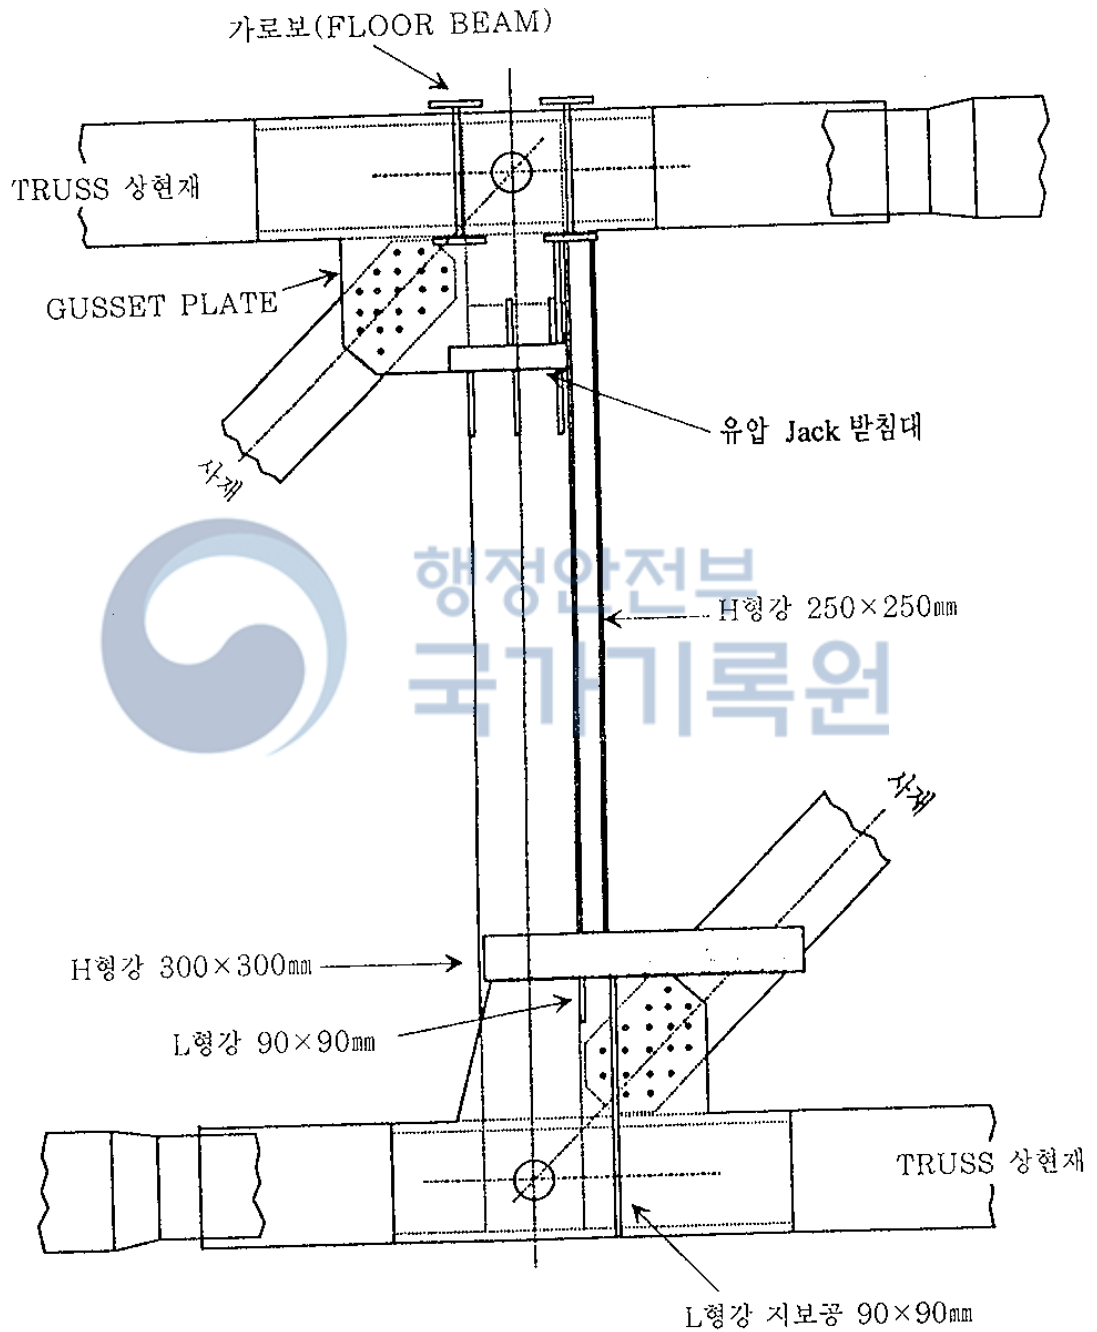
- (3) Bracket 구조물이 먼저 설치된 후 가로보 지지구조물이 설치된 경우 파단된 P10-P11 경간의 동측 수직재에는 (그림7-3, 7-4)에 도시된 바와 같은 Bracket 구조물이 1991년 10월에 설치되었고, 1993년 4월에는 다시 가로보 지지를 위한 구조물 즉 H형강 기둥 및 받침대가 (그림7-5, 7-6)에 도시한 바와같이 설치되어 있었다. Bracket 구조물 설치 이후 일년 반이 경과한 후 가로보 지지 구조물이 다시 설치되었으므로 Bracket 구조물은 인장력 전달기능을 모두 상실하였다고 봄이 타당하다. 따라서(그림7-7, 7-8)에 도시한 바와 같이 Bracket 구조물과 가로보 지지구조물이 잔존하여 있는 1993년 4월 이후에 수직재에 발생하는 응력상태 해석을 위해서는 (2)절에서 가로보 지지구조물만 설치된 경우의 해석모델에 (1)절에서 적용한 Bracket로 인해서 수직재에 가해지는 외력의 영향을 추가로 고려하면 될 것이다. 물론 이 경우에도 Pin 마찰의 영향을 별도로 포함하여야 한다.

(그림 7-7) Bracket 구조물과 가로보 지지구조물 설치도 : 정면도

이러한 방법에 의해서 수직재와 상부 Pin Plate와의 용접이음부에서 발생가능한 인장응력을 해석한 결과는(표7-5)에 주어져 있다.(표7-6)의 결과에서 실제 파단이 발생한 상부 용접이음부에서는 허용응력을 초과하지 아니하는 인장응력이 발생하나 오히려 H형강 받침대가 설치되어 있는 지점에서 더욱 큰 값의 인장응력이 발생함을 알 수 있다.

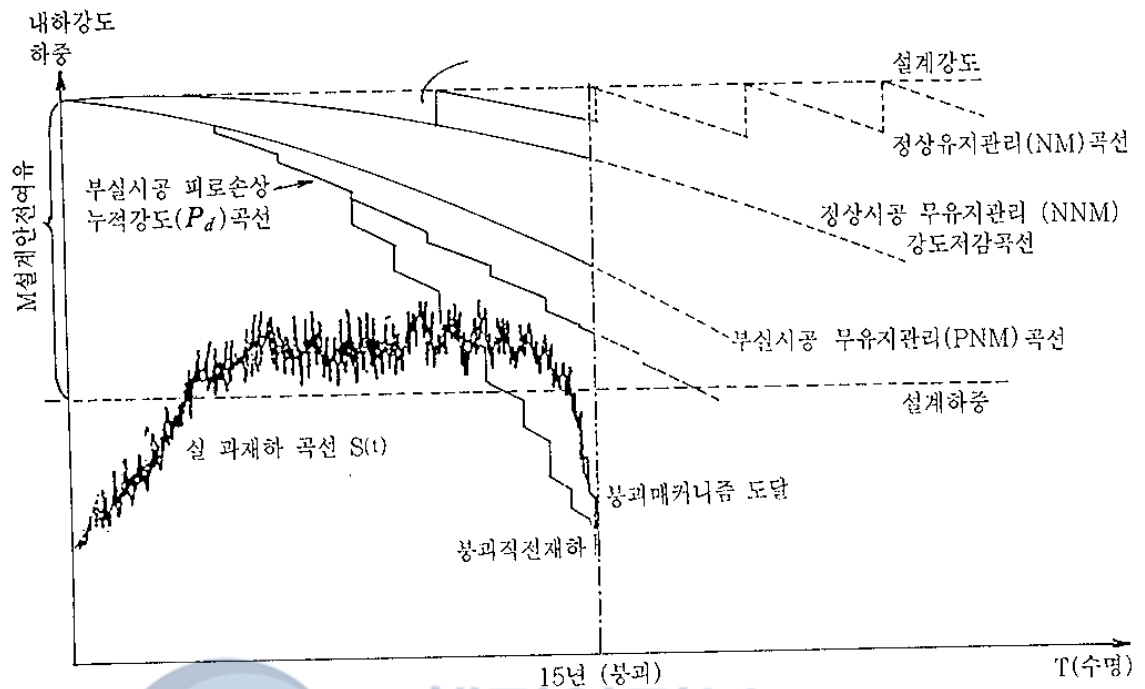
- 구조물은 설계시방서를 만족하는 정상적인 설계내하강도  $R_0$ 와 설계하중  $S_0$ 에 의해 설계되고 제대로 시공된 경우 설계안전여유  $M=R_0-S_0$ 을 갖게 된다.
- 경년에 따라 구조물의 내하강도는 지수적(exponential)으로 감소하여  $R(T)=R_0e^{-\lambda T}$ 로서 지수곡선으로 되기 때문에 그림에서 NM곡선과 같이 주기적인 유지보수에 의해 내하력을 회복시켜서 설계강도에 근접하는 내하력을 유지시켜야 한다.
- 만일 효과적인 유지관리가 없는 경우에도 천재지변없이 정상적으로 열화되는 NNM곡선같이 되어 내하력이 감소해도 설계 안전여유보다 적은 피로강도한계(threshold) 이하의 과재 반복하중하에서는 붕괴가 일어날 수 없다.
- 반면에 부실시공이 되고 유지관리가 없는 경우에는 PNM곡선으로 되어 강도가 현저하게 설계강도에 못미치게 되어 위험할 수 있으나 중차량의 과도한 통행이 없으면 붕괴는 되지 않는다.
- 그러나 여기에는 중차량의 과도한 통행이나 설계, 제작상의 결함, 유지관리 부실 등으로 인한 열화 손상에 의해 비정상적으로 큰 2차응력이나 국부응력이 발생하여 수직재의 피로손상 등이 누적되는 경우 수직재의 내하강도는  $P_d$ 곡선과 같이 되므로 강도가 경년에 따라 급격하게 감소하게 되고 실재하곡선  $S(t)$ 와 만나게 되는 시점( $T=15$ 년)에서 붕괴하게 됨을 알 수 있다.

(그림 8-1) 교량내하력 및 재하상태의 경년 변화

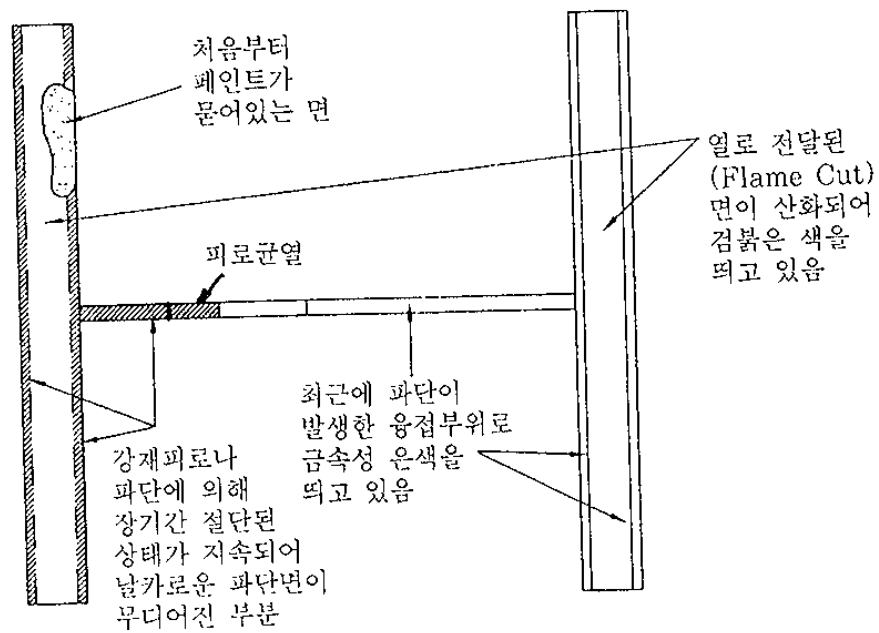
또한 Web Plate는 순간적인 편심의 영향으로 균열선이 불규칙한 선을 이루었지만 많은 전단변형을 일으키며 순간적으로 파단된 것이 확인되었다. 그러나 중앙의 수직부재에는 파단된 플랜지면에 안쪽으로 약 8cm길이로 푸른색의 페인트가 묻어있는 것이 관찰되었다(그림 8-5 참조). 이것은 교량의 公用中에 생긴 피로균열이 성장하며 그 틈새로 유지관리를 위한 도색작업으로 페인트가 침투되었거나, 公用中에 한번도 도색작업을 안했다면 시공시부터 존재해 있던 균열틈새로 페인트가 침투한 것으로, 어떤 경우이거나 간에, 상당한 길이의 균열이 플랜지에 存在해 있었음을 증명한다. 새로 생긴 파단면은 금속면 특유의 은색을 띠고 있었으며 강재의 두께가 얇고 伸展性이 큰 부재였기 때문에 경사진 파단면(Slant Fracture Surface)으로 북부판과 플랜지 용접부위에 가는선으로 나타나 있다. 이 중앙 수직부재의 플랜지중 페인트가 묻어있던 한쪽 플랜지는 두줄의 용접선이 오래전에 파단되어 있었기 때문에 은색이어야 할 파단면이 산화되어 있었다. 이것으로 미루어 보아 중앙 수직재가 제일 먼저 두 부분으로 분리되어 있었고 다음에 동쪽 수직재가 파단되면서 현수지간은 완전히 붕괴되었다.

강북쪽 중앙 수직재의 파단면사진(94.11.2 촬영)

(그림 8-5) 중앙 수직부재 파단면 사진과 사진설명
